ADRES	Lage Barakken 15a-f 6221 CH Maastricht
GEGEVENS	Oorspronkelijke functie: woonhuis Huidige functie: woonhuis
STATUS	Kenmerkend bouwwerk: voorgevel, dak
FOTO'S

<p data-bbox="448 1160 632 1182"><i>Lage Barakken 15a-f</i></p>
OMSCHRIJVING	<p data-bbox="448 1225 568 1247">Inleiding</p> <p data-bbox="448 1256 1404 1379">Woonhuis met een voorgevel in eclecticisme uit ca.1890, gelegen binnen de bebouwde kom en binnen het beschermd stadsgezicht van Maastricht. Gesitueerd aan de oostzijde van de Lage Barakken, is het pand gebouwd op de plek van de laat-middeleeuwse vestinggordel.</p> <p data-bbox="448 1417 608 1440">Beschrijving</p> <p data-bbox="448 1449 1404 1541">Tussenwoning, opgebouwd uit drie bouwlagen onder een zadeldak. In het voorste dakvlak is zijn twee vernieuwde dakkapellen met een plat dak. Aan het dak is een bakgoot met een geprofileerde houten gootlijst met een dubbele tandlijst.</p> <p data-bbox="448 1550 1404 1697">De voorgevel heeft een gestucte plint met panelen. Daarboven is de gevel opgetrokken in oranje-rode baksteen met gepleisterde banden. In alle bouwlagen zijn onder de vensters hardstenen banden, die tevens als onderdorpels dienen. In alle bouwlagen zijn bove

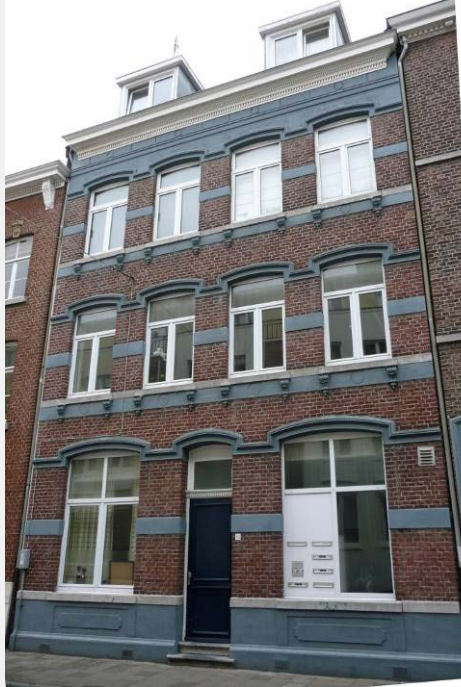
- de aantasting van de authenticiteit

- De huidige kunststof ramen doen afbreuk aan het gevelbeeld, zowel qua materiaal als qua indeling van de ramen op de begane grond. Indien de ramen vernieuwd worden, bij voorkeur kiezen voor de oorspronkelijke indeling, materiaalkeuze en profilering.
- Het bellenbord in het rechter begane grond venster doet afbreuk aan het gevelbeeld. Het is wenselijk dit weer door een glasruit te vervangen, ofwel het bord in een donkere kleur te schilderen, zodat het minder opvalt.
- De grijze kleurstelling van de gestucte elementen detoneert bij de architectuur. Het is wenselijk deze in een lichtere kleurstelling te schilderen (lichtgrijs of gebroken wit), overeenkomstig het oorspronkelijke gevelbeeld.
